RESTAURÁTORSKÝ PRŮZKUM MALOVANÝCH STROPŮ V EXPOZICI NA HRADĚ SVOJANOV

Vypracovala: BcA. Eva Vymětalová
Památkový dozor: PhDr. Václav Paukrt

2017

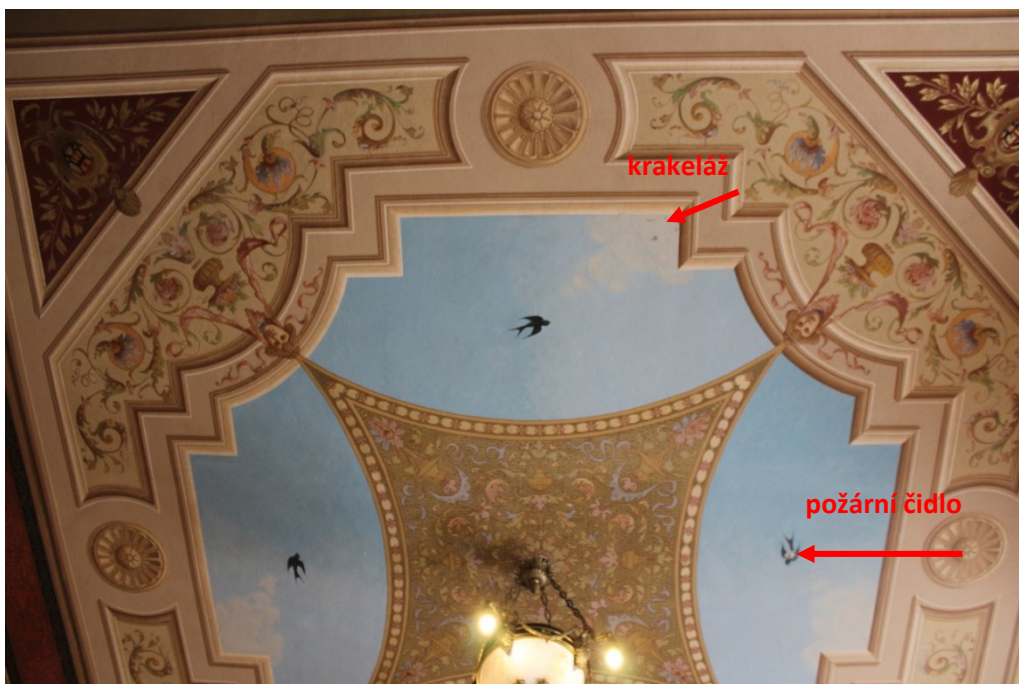
A. Jídelna (cca 8 x 8 m)

Strop v této místnosti nese nejbohatší malřskou výzdobu. Dekorativní, poměrně složité ornamentální prvky tvoří rám pro středový výjev modré oblohy s poletujícími vlaštovkami.

Malba je v poměrně dobrém stavu, nad vstupem z chodby je patrné porušení barevné vrstvy, zřejmě způsobené zatékající vlhkostí.

Malba je v celé ploše znečištěna, barevná vrstva je místy poškozená, lokálně se vyskytují krakely.

- Očištění plochy stropů nasucho jemnými vlasovými štětci, inertními latexovými pryžemi a čistícími houbami.
- Lokální konsolidace uvolněné barevné vrstvy vodným roztokem akrylátové disperze.
- Otevření a vyčištění hlubokých prasklin, konsolidace rozvolněné omítkové vrstvy prostředkem na bázi organokřemičitanů.
- Hlubková injektáž praslin, dutin a kapes maltovinovou směsí.
- Celoplošná fixáž barevné vrstvy vodným roztokem akrylátové disperze.
- Tmelení hlubkových defektů čistě vápennými tmely za použití kvalitního vzdušného vápna, kopaného písku a mramorové moučky.
- Barevná retuš defektních a nově tmelených míst práškovými pigmenty pojenými vhodným médiem.
- Vyhotovení restaurátorské dokumentace v požadovaném počtu paré.

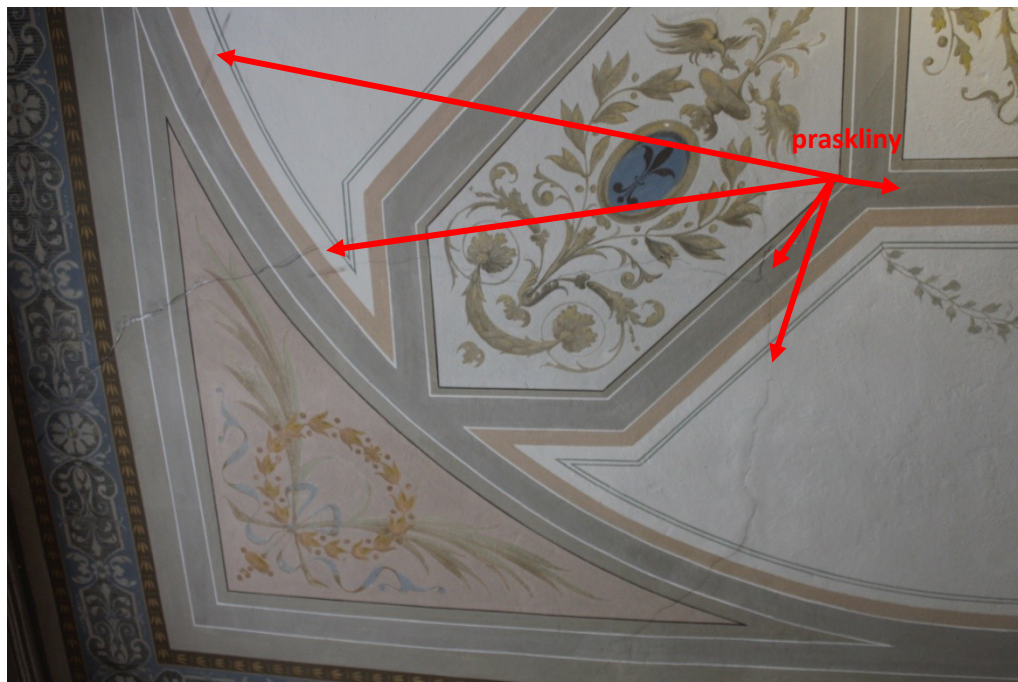
B. Dámský salon (cca 8 x 8 m)

Strop je v celé ploše poškozen prasklinami, krakeláž barevné vrstvě není patrna. Povrch barevné vrstvy je znečištěn prachovými depozity.

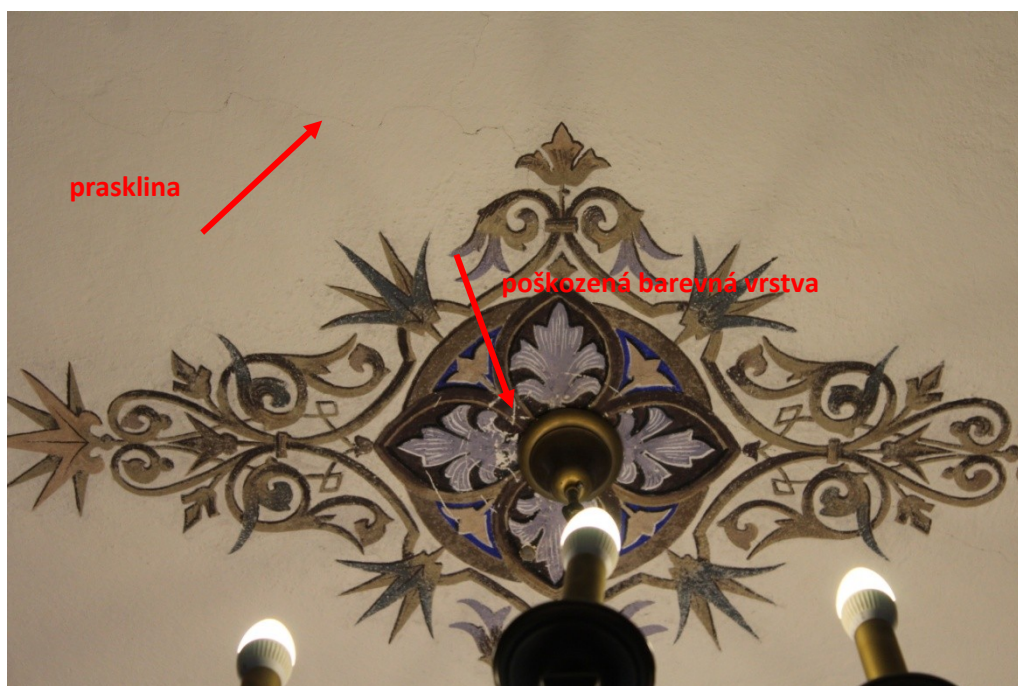
C. Přípravna (cca 8 x 5 m)

V ploše stropu se vyskytují praskliny, barevná vrstva se lokálně loupe, především ve středovém květinovém dekoru (v prostoru zavěšení lustru). Barevná vrstva je povrchově znečištěna.

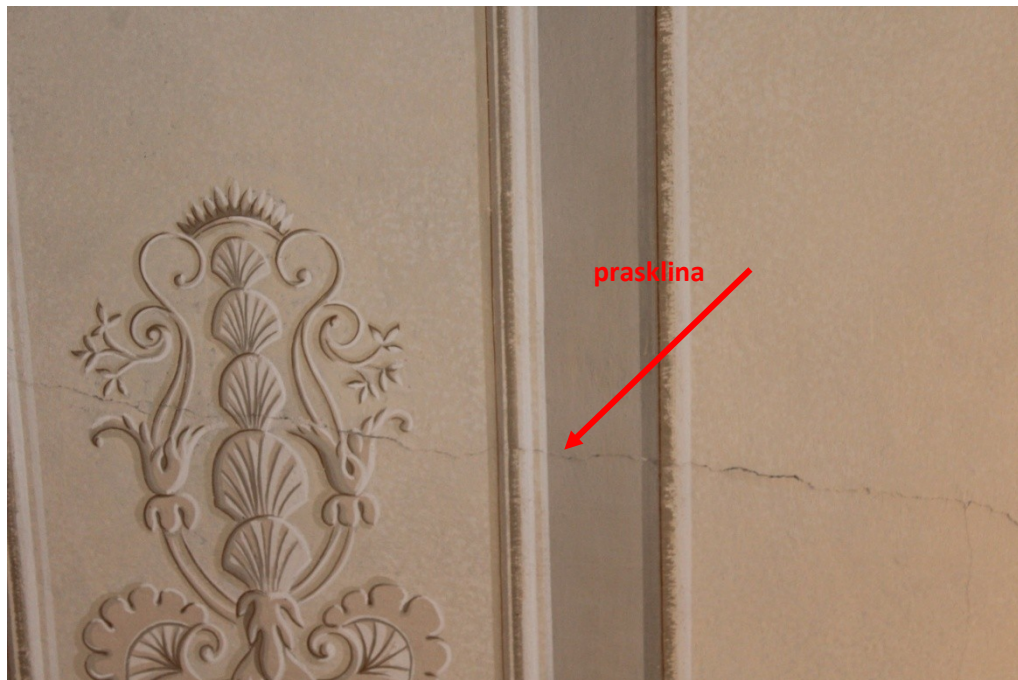
E. Pánský pokoj (cca 8 x 8 m)

Barevná vrstva se jeví v poměrně dobrém stavu, lokálně se ale vyskytují otevřené praskliny a barva se v jejich okolí loupe. Plocha stropu je znečištěna prachem.

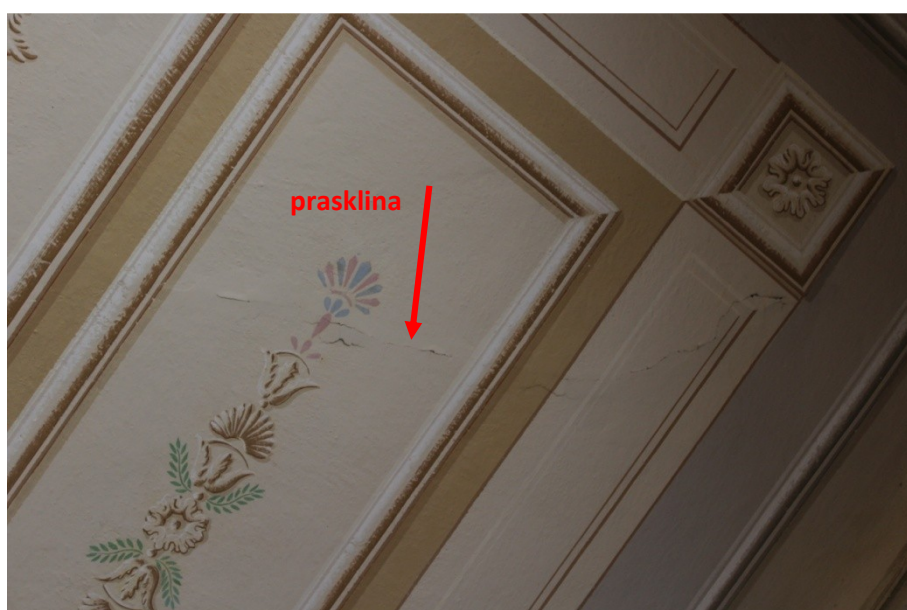
F. Pánská ložnice (cca 8 x 5 m)

Strop je znečištěn prachem, v ploše se nacházejí praskliny různého stupně závažnosti. Barevná vrstva nevykazuje výrazná poškození.
